海上栈橋として供用後 46 年経過した PC 桁の耐荷性と耐久性に関する検討

(株)郡山測量設計社 正会員 神永 秀明 (株)東日本建設コンサルタント フェロー 長尾 晃
 日本大学 正会員 子田 康弘 日本大学 フェロー 岩城 一郎

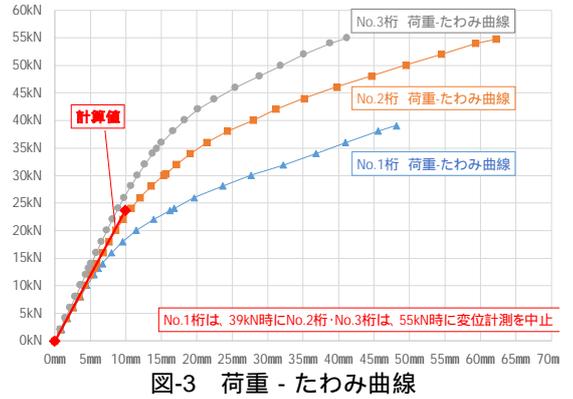
の場合は、最大荷重が 68.1kN であり、設計荷重との比は 3.1 倍であった。No.2 桁、No.3 桁は、設計荷重に対し約 3 倍の耐荷力を有していたことになる。すなわち、コンクリートの設計基準強度 (50MPa) の約 3 倍の安全率 (16MPa) と同等であった。よって、破壊までに至った No.2 桁と No.3 桁は設計時の耐荷力を解体時点でも十分満足していたものと評価できる。荷重 - 変位関係に関しては、図-3 より、No.1 桁、No.2 桁、および No.3 桁ともに計算値とほぼ同等であることから、設計で想定した使用状態を満足していたと評価出来る。これより、本栈橋は竣工時の構造性能がほぼ低下することなく供用されていたと考えられる。

図-3 荷重 - たわみ曲線

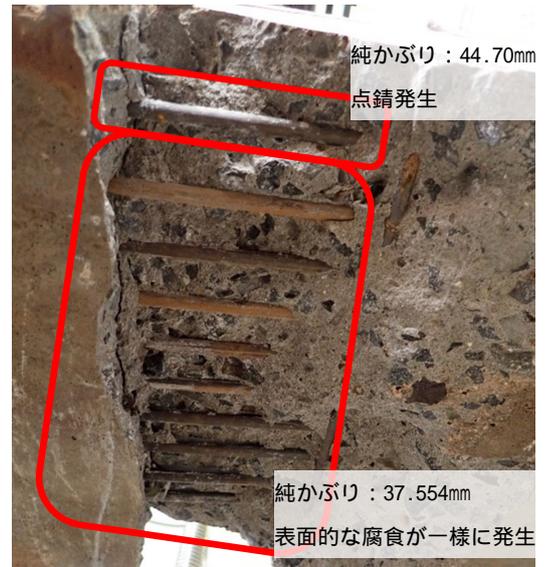
次に、塩害環境下にあった本栈橋におけるコンクリートと PC 鋼線の物性を評価した。なお、PC 鋼線の腐食減量率は測定中のため発表時に報告する。まず、3 体の桁全てにおいてコンクリート表面に鋼材腐食に伴うひび割れや剥離は確認出来なかった。次に、桁内部の鋼材をはつり出したところ、No.1 桁には腐食は確認できなかった。No.2 桁では、純かぶり 38mm の PC 鋼線に表面的な腐食が、純かぶり 45mm の PC 鋼材は点錆が確認できた。このように、僅かなかぶりの差で腐食の状態に多少違いが生じたと考えられる。写真-2 には No.2 桁の PC 鋼線の目視観察を示した。

写真-2 No.2 桁の鋼材の腐食状況

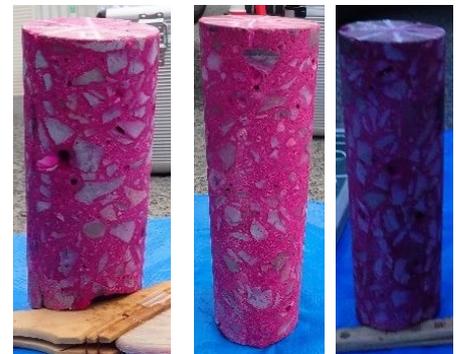
写真-3 に中性化試験の結果を示す。写真より、中性化の進行はほぼ認められず、中性化深さは、平均で 0mm であった。よって、中性化が鋼材腐食を誘発させる原因とはならなかった。図-4 に塩化物イオン濃度分布を示す。表面は桁側面であり、海側の地覆側の面である。図より、分布を見る限り高濃度の塩分が侵入してはならず、コンクリート内部は鋼材に著しい腐食が発生する状態ではなかったと判断させる。0mm-10mm でも 3.0kg/m^3 を超えず、かぶり位置は約 1.3kg/m^3 と腐食発生限界塩化物イオン濃度の 1.2kg/m^3 を僅かに超える程度で腐食の目視観察の程度と概ね調和した。塩分は 120mm まで侵入しているが 40mm 以降の平均濃度は 1.23kg/m^3 であった。つまり、このコンクリートは供用期間において著しい鋼材腐食を誘発するような塩分侵入は認められなかった。

写真-3 中性化試験結果

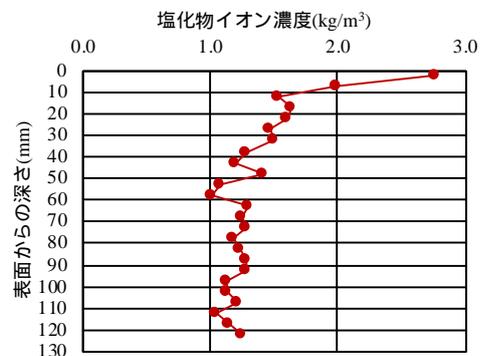
図-4 塩化物イオン濃度分布
