竣工後65年を経過したコンクリート床版の コア圧縮強度試験から劣化診断を考える

山形県コンクリート診断士会、診断部会・施工部会

旧荒砥橋について

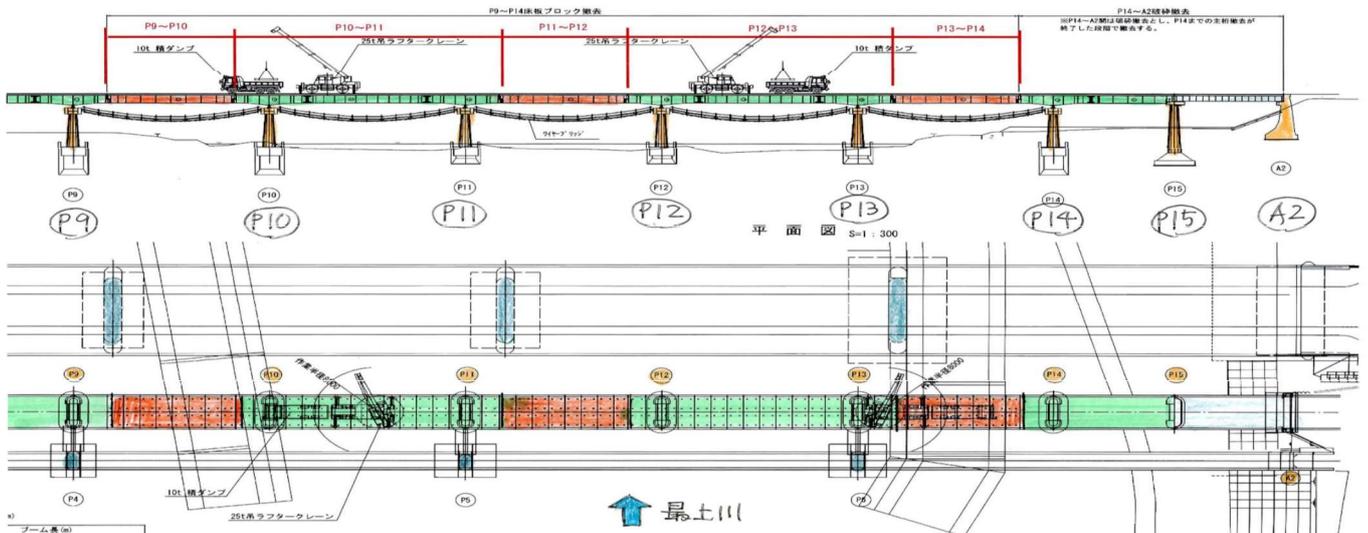
(表-1)

橋梁コード	401120310		公 所	置賜総合支庁建設部西置賜
カナ名称	あらとばし		路線名称	主要地方道 長井白鷹線
橋梁名称	荒砥橋		所在地	白鷹町荒砥甲
GPS 緯度	38.18669000	GPS 経度	140.09074700	
橋長/支間割	322.90	6@18.71+18.70+6@24.0 0+14.50+13.45	幅 員	5.7
橋 種	鋳 桁 (鋼)		鋼材の種類	普通鋼材
竣 工 年	昭和 32		径 間 数	16
適用示方書	昭和 1 4 年 2 月		設計荷重	9 t
橋梁種別	河 川 橋

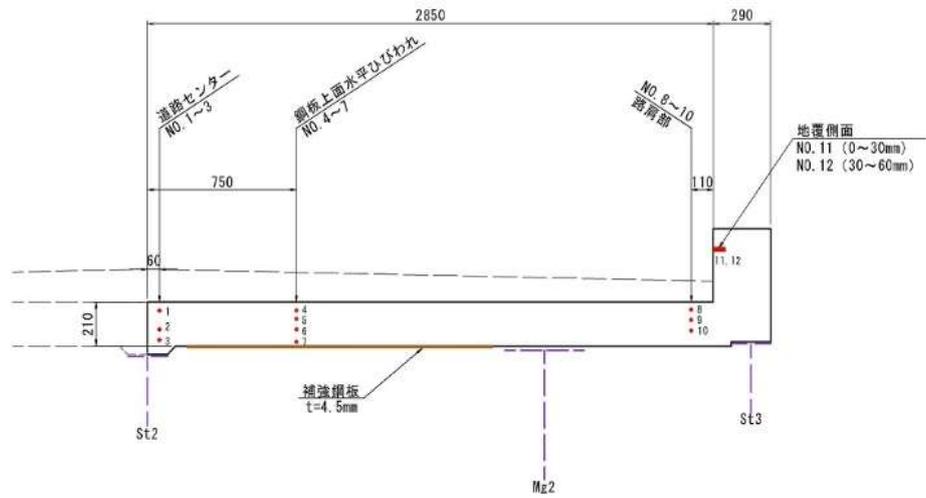
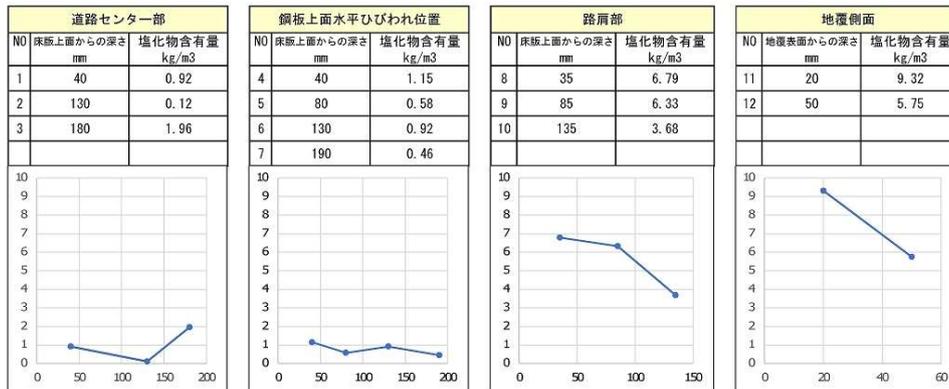
測定結果

融雪剤の使用が確認されていることから、ドリル法にて実施する。
(NO. 3の所箇所がコンクリート欠落につき破碎粉測定を行う。)

塩分量が発錆限界を超え腐食の確認される鉄筋部分において、切断された鉄筋断面部分を確認するに、鉄筋腐食によるコンクリートのひび割れ等の変状確認は見られない。今後、コアごとの塩分量測定を実施しより正確な判断を行うものとする。

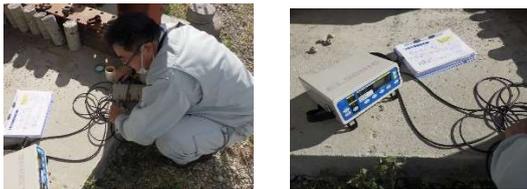
超音波測定状況

コアの位置別の超音波測定を行う。現地において確認程度の調査にて終了とする。

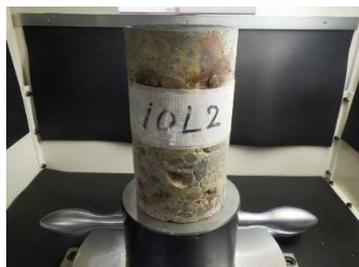
(図一8)

下記画像は、最小数値のコアでありひび割れが多くみられる。ほかにみられないことから、この部分は施工時からの締め固め不足の可能性が高い。(図一8)

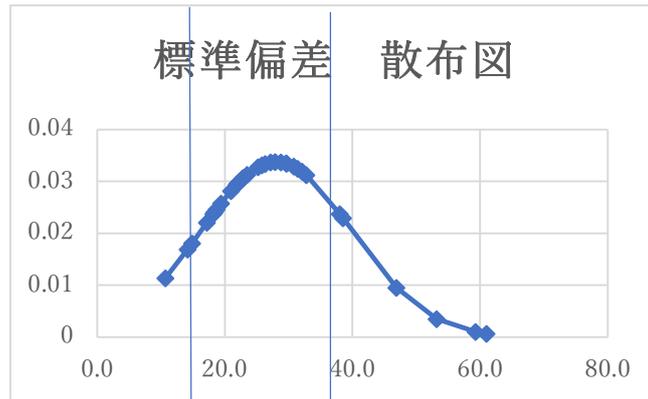
(表-4)

22.8	59.3	29.7	38.5	29.6	21.0	25.2
10.7	18.7	17.2	28.8	14.2	22.8	46.9
61.0	19.4	30.8	32.8	31.4	14.9	26.3
22.2	27.2	53.2	22.9	25.8	38.0	32.1
21.9	23.5	18.4	27.9	18.2	22.1

平均値 = 28.1N/mm²

標準偏差 = 11.78

適用示方書：昭和14年2月 から当時の年間平均推定強度の資料をみると

昭和14年：年平均推定強度 153.0Kg/cm²、昭和23年：年平均推定強度 103.6Kg/cm² の記録があり、ほぼ上回っている数値である。

今後セメント量についても 14.9N/mm² 及び 61.0N/mm² コアのセメント量推定試験を実施し、確認を行うことでより正確な判断ができるものとする。
