海上栈橋として供用後 46 年経過した PC 桁の耐荷性と耐久性に関する検討

(株)郡山測量設計社 正会員 神永 秀明 (株)東日本建設コンサルタント フェロー 長尾 晃
 日本大学 正会員 子田 康弘 日本大学 フェロー 岩城 一郎

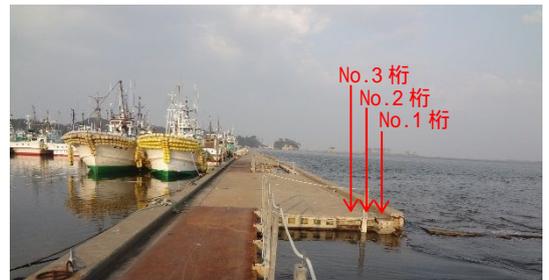
写真-1 架橋状況

本海上栈橋は、1971 に竣工した橋梁であったが、東北地方太平洋沖地震および津波の影響により被災し、施設一帯の改修工事として、平成 29 年 10 月に解体・撤去されたものであり、この中の一部の桁が譲渡されたものである。

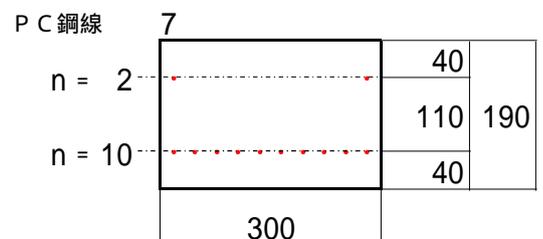
図-1 主桁断面図

海上栈橋の形式は、パイルベント形式の下部構造に支えられた、プレテンション方式 PC 単純スラブ橋であり、設計荷重 T-14、支間長 4.70m である。図-1 に主桁断面図を示す。図より、主桁 1 本当たりの断面は、高さ H=190mm、幅 W=300mm で、これを横断方向に並べ横繋ぎし、橋として利用していた。主桁には、設計基準強度 50N/mm²、PC 鋼線 7mm が 12 本配置されていた。

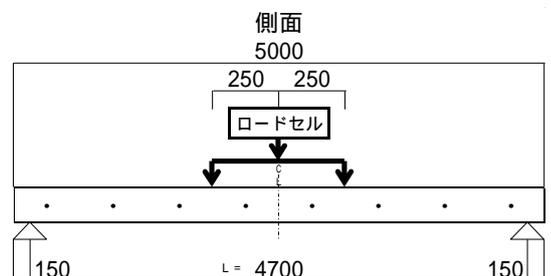
図-2 曲げ試験試験機

図より、曲げ試験は、対称 2 点集中載荷方式とし、支間中央から 250mm に載荷点を置いた。計測項目は、載荷重と主桁中央の変位とした。変位は変位計により載荷重 2kN 間隔で計測した。次に中性化深さは、75mm のコアを採取した直後、フェノールフタレイン溶液を噴霧し測定した。塩化物イオン濃度分布の測定は、コアを桁側面から約 200mm までを抜き取り、表面から 5mm 毎の濃度をイオンクロマトグラフ法により測定した。PC 鋼線の腐食減量率に関しては、載荷試験を行った桁より目視にて腐食状況を確認し、腐食部と健全部の鋼材を取り出して測定した。
